タンク洗浄時間が1/4に短縮して、投資回収もわずか1週間で実現 (食品調味料メーカー)

タンク洗浄時間が1/4に短縮して、投資回収も わずか1週間で実現（食品調味料メーカー）

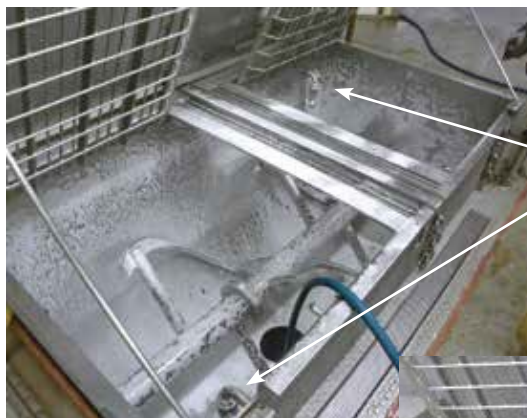
洗浄中のリボンブレンダー

TankJet 75タンク洗浄ノズルは、ミキサー反対側の角に組付けることで、タンク内面の全体を徹底的に洗浄します。

タンク洗浄ノズル「TankJet®75」により、お客様の問題を解決しました。2台のタンク洗浄装置をミキサー反対側の角に配置し、効果的な洗浄を実現しました。リボンブレードやその他の内部障害物によって生じる死角の問題は、2台のタンク洗浄機で徹底的な全面洗浄をすることによって解消しました。タンク洗浄機は温水をくみ上げ、0.34MPaで流量30lpmを噴射します。ジェットの強力なスプレーインパクト力により、全ての洗浄サイクルで均質な洗浄ができるようになりました。

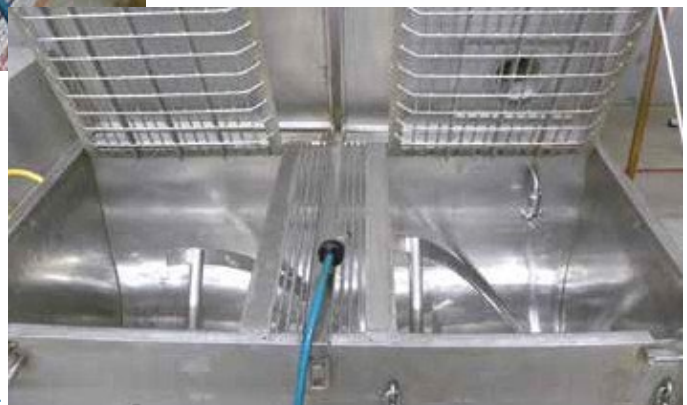
洗浄後のリボンブレンダー

タンク洗浄工程の自動化により人件費約225万円の削減を実現しました。
また、本TankJet®により、ミキサーの洗浄に必要な時間が1時間から20分に短縮されました。この休止時間の短縮により、シフト毎に追加でスパイス1バッチ分を生産できるようになりました。合わせて、本タンク洗浄ノズルの投資金額も1週間以内に回収することができました。

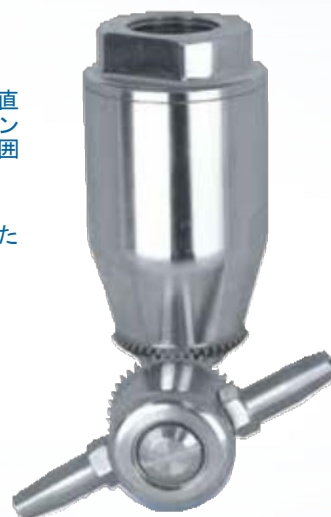
360° 全面スプレー

TankJet 75タンク洗浄ノズルは、複数軸で回転する直流ノズル（ソリッドスプレーノズル）を使用し、タンク内部全体をカバーします。45回転毎に360°の範囲をカバーします。
